Klimaeffektiv rehabilitering Strømsø

Oppsummeringsrapport 2012-2013

KFJ
28.02.2014

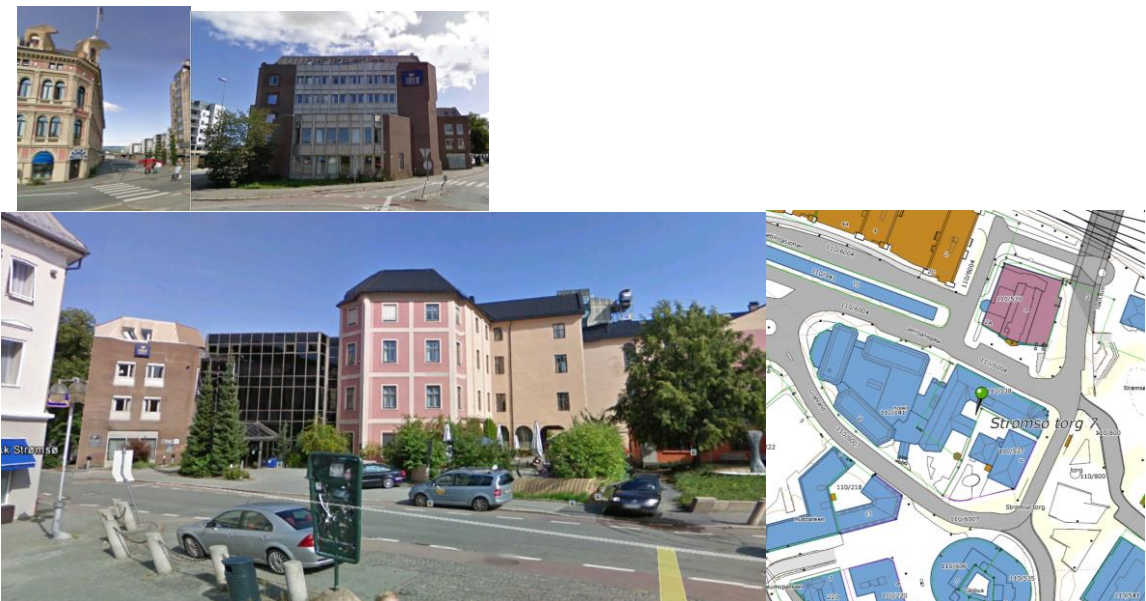
Bygningskategori: Gammel del: Pusset murgård ikke egnet for utvendig isolasjon Halvgammel del: Pusset murgård som kan vurderes for utvendig isolasjon Ny del: Betongbygg med teglforblending med aluminiums-/glasspartier				
Funksjon/ Byggeår: Hotell. Gammel del; 1877. Halvgammel del; ? Ny del; 1980-tallet.				
Arkitektur: Utgjør nesten et helt kvartal. Gammel del: Historisk.				
Vernestatus: Gammel del: A				
Hovedkonstruksjon: Gammel og halvgammel del tegl, ny del betong				
<p>Tilstand: Tilstand fasader er ikke vurdert spesielt, men særlig den nye delen fremstår i god stand og den halvgamle delen har mange sprekker i pussen og behov for vedlikehold. Gammel del ser ut til å være i bedre stand. I den gamle delen er det 3 store, originale vinduer i trapperom mot bakgård. Øvrige vinduer i den gamle delen er fra 70- og 80-tallet, og noen av de inspiserte vinduene var i teknisk dårlig forfatning. Disse vinduene vurderes å være modne for utskifting, dels pga alder og dels pga dårlig isoleringsevne. Vinduene i alufasadene er fra 80-tallet og ellers i den nye delen er fra 80-tallet. Også disse bør vurderes utskiftet. I foajeen ble det registrert saltutslag på teglvegg mot trapperom i den nye delen og rennemerker på tilstøtende konstruksjoner i alufasaden. Over fuktmerkene er det en kasse som antas å være et innbygget taknedløp. Ved befaring av taket over ble det registrert et lite nedsenket takfelt over området med fuktmerkene. Takfeltet har membran og innvendig nedløp, det var dammer og for lite fall mot sluk. Saltutslagene kan være fra en tidligere lekkasje, vi anbefaler likevel at den lille takflaten over fuktmerkene åpnes slik at evt. våt isolasjon kan skiftes ut og det kan legges ny tett tekking. Vi anbefaler også at sluk, nedløp og tetting rundt sluket kontrolleres. Taket over den gamle delen er bare delvis befart og bare fra loftet. Det ble ved befaringen ikke registrert tegn til vesentlige lekkasjer. Det er lagt 30 cm løs mineralull på loftet i den gamle delen. Ved befaringen ble det registret rester av den gamle takkonstruksjonen og det ble registrert at den gamle ytterveggen i tegl er bevart slik at den er synlig på loftet og representerer en kuldebro gjennom det isolerte etasjeskillet. Ventilasjon i den nye delen er uten behovsstyring og det er ikke ventilasjonsanlegg i den gamle delen (se eget vedlegg for energi/ventilasjon).</p>

1. strakstiltak fuktskade foaje (kontroll og utbedring av det lille takfeltet som beskrevet over, rens av synlig saltutslag på vegg i foaje),
2. utskifting av alufasader (foaje og alufasade mot nord, det bør prioriteres en god arkitektonisk løsning og det bør foretas en utredning av luftsirkulasjon med referanse til hvordan dette er løst i andre nyere glassbygg),
3. vinduer og ventilasjon i gammel del (nye energisparevinduer bør ligne originale mest mulig, forutsatt at vinduene skiftes bør det utredes om ventilasjonsluften alene kan erstatte elektrisk oppvarming).
4. Energisparevinduer i ny del (evt. kan dette legges inn i vedlikeholdsplan 5-10 år frem),
5. Utrede muligheter for tilleggisolering av flate tak over ny del. Dette kan med fordel tas når tekkingen skal utskiftes engang.

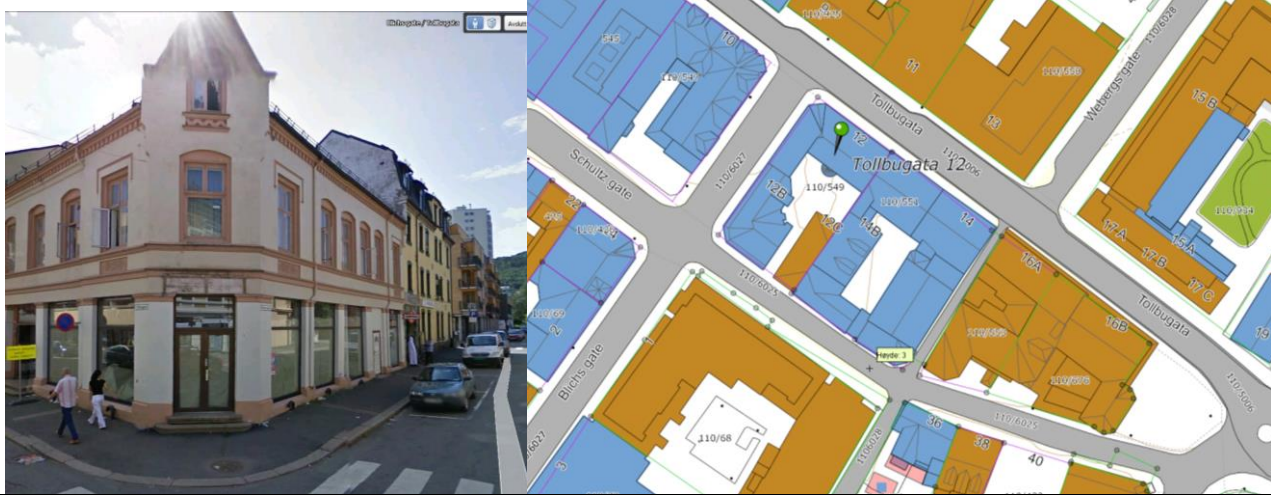
Bygningstype: Pusset bygård i tegl			
Bruk/ Byggeår: Forretningsbygg ca 1880 mot Tollbugata og tidligere pakkhus ca 1880 mot Schultz gate			
Arkitektur: Kvartalsbebyggelse. Forretningsgård i historisme og pakkhus i jugendstil			
Vernestatus: B			
Hovedkonstruksjon: Pusset mur			
Tilstand: Originale fasader og usedvanlig stor andel originale dører og vinduer. Omfattende råtesoppkader i etasjeskille over kjeller (herunder omfattende aktive skader av ekte hussopp). Stor grad av fuktinnslag fra terrenget. Dårlige avslutning av taknedløp slik at vann fosser inn i bygget. Eldre tak.			
Synlig behov for fornyelse: Fasaden trenger oppussing. Bortledning av overflatevann må ivaretas. Soppkader i etasjeskille må kartlegges og utbedres (strakstiltak). Vinduer og dører bør bevares og oppgraderes med varevinduer som sikrer moderne standard (strakstiltak).

Allerede gjennomførte fornyelser: Ingen			
Utomhusarealer:			
Oppvarmingssystem: Elvarme			
Utbyggingspotensial: Hotell med unik historisk atmosfære. Overdekket bakgård? Vi anbefaler kontakt med lokale hotellforvaltere og/eller utbyggere.			
Andre forhold:			
Videre prosess: Prosjektet kan bistå med råd i forbindelse med kartlegging av råtesoppkader, fasadeoppussing og oppgradering av vinduer.			
Notater:

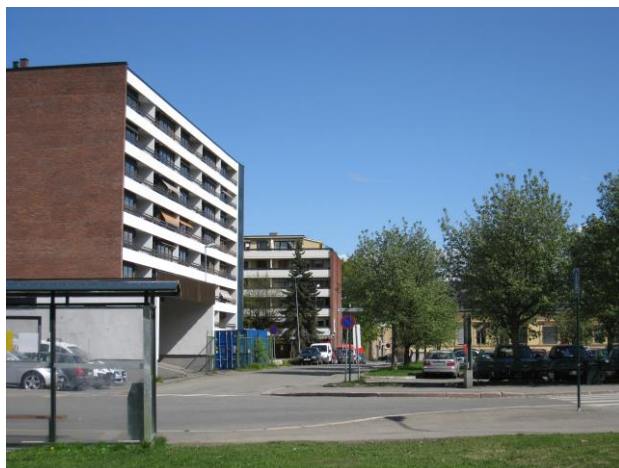
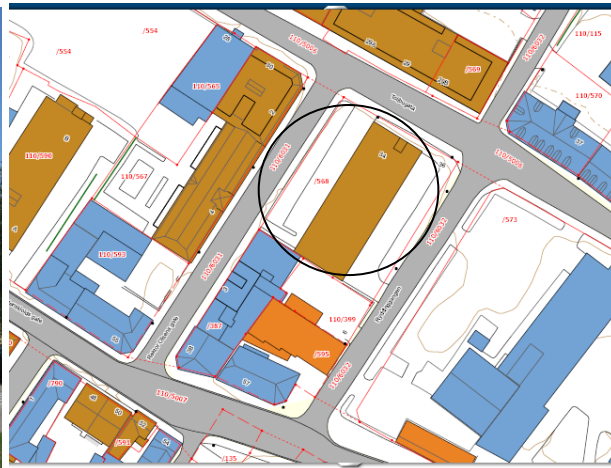
Tilstand: Basert på kort befaring vurderes bygningen generelt å være i god stand. Største registrerte avvik var i underetasjen. Det ble registrert synlige fuktmerker på gulv, søyler og yttervegger etter kapillær fukttransport fra grunn. Boder og annet i organiske materialer i kontakt med disse flatene var skadet av fukt og følgeskader av fukt (bl.a. muggsoppvekst). På mange veggflater var det dessuten fuktmerker som indikerer fukt fra tilsig fra bakken rundt bygget. Denne fukten kan med fordel dreneres bort. Det kan også etableres grunnvannspumpe som minimerer fukt fra grunnen (under bygningen) og dessuten minsker omfanget av fukt-skader i forbindelse med flom (noe som er tilbakevendende på Strømsø). Underetasjen er uten ventilasjon. I første etasje er det garasjer og fellesrom (søppelrom o.a.) for sameiet. Øvrige etasjer er innredet til mindre leiligheter, alle med balkong og en smal brannbalkong foran vinduer. Vinduene er fra byggeåret. Taket er ikke inspisert men antas å være et rettvendt kompakt tak med 8-10 cm isolasjon. Taket og alder/tilstand til tekkingen er ikke undersøkt.

Utbyggingspotensial: Ved befaringen informerte styret om et pågående prosjekt med etablering av boder i underetasjen. Vi understreker at underetasjen ikke bør benyttes til lagring slik forholdene er nå. Enkleste måte å få boder er ved å fjerne alt organisk materiale fra underetasjen (delervegger i tre, gipsplater med papir og lignende, samt å etablere ventilasjon som sikrer at konsentrasjonen av fukt, lukt og støv fortynnes til enhver tid. Bodkonstruksjoner må velges i ikke-organiske materialer (aluminium eller stål) og det må etableres hyller et stykke over bakken og med netting eller lignende

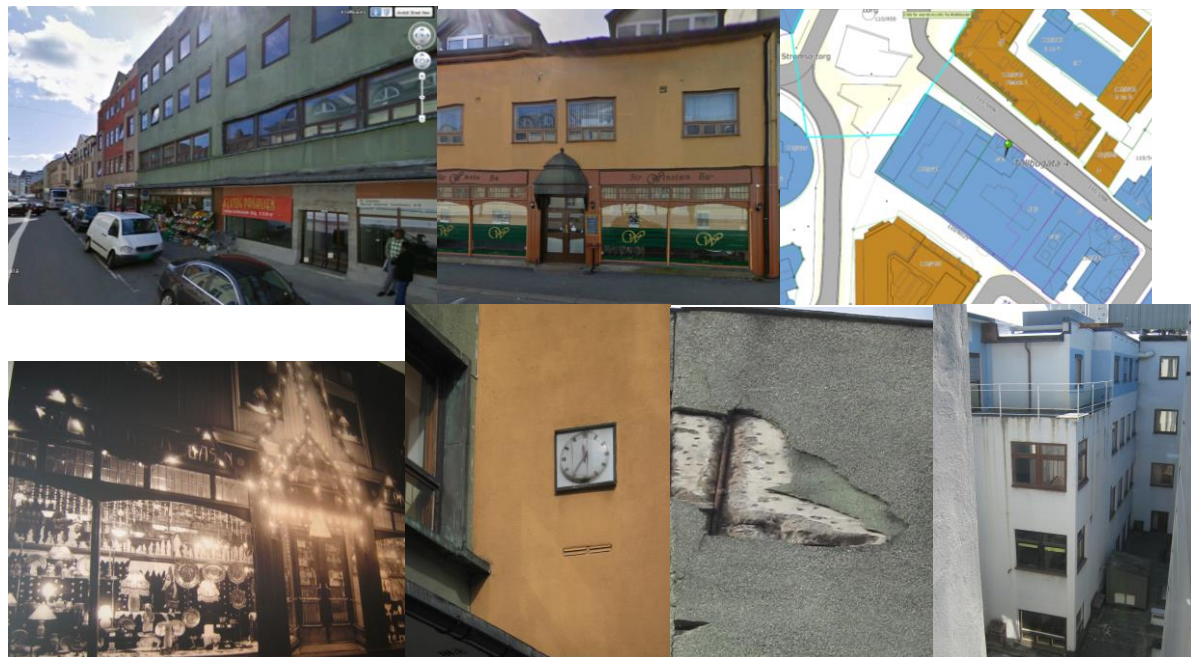
Tilstand: Basert på kort befarings synes bygningen å være i generelt god stand bortsett fra betongfasadene. Tørre kjellere, grunnvannspumper er montert for flere år siden. Yttervegger: Noe skadet trepanel på eldste bygning. Til dels omfattende betongskader i fasader 1934/1966-bygget. 1970-tallsbygg er etterisolert mot Schultzgt. Dette har medført lavere kjølebehov opplyste eier. Tak tekket med Sunafil er i god stand, men enkelte steder legger vann seg i lommer. Eldste bygning er etterisolert innvendig mot tak og takkonstruksjon er delvis synlig innvendig. Øverst mot gavli isolert i dekke mot loft. Løsningen kan gi kondensproblemer, men det ble ved befarings ikke observert. Vinduer skiftet fra 2 etg og oppover for en god del år siden i bygg fra 1934/66 (hadde opprinnelig vindusbånd). Helt nye vinduer i 5 etg. For øvrig delvis vinduer fra 1960-tallet og delvis nyere

Synlig behov for fornyelse: Synlige betongskader med karbonatisering i betong og korrosjon i armering som forårsaker sprekking i pussfasadene mot Tollbugata og endevegg. Åpen isolasjon i bakbygg. Betongskadene må undersøkes og utbedres i hele komplekset, enten ved hjelp av mekaniske utbedring eller ved mer omfattende arbeider. Det er plan om etterisolering utvendig på tak på betongbygningene. Isolasjonstykkelse kan økes fra planlagt 30 cm til 40 cm. Bør vurderes utvendig etterisolering på øvre del av fasaden fra terrassen og opp mot Tollbugata. Det er også plass til utvendig isolering på terrassegulv samme sted (god høyde under dør), avslutning mot gesims må da utformes med hensyn til funksidetaljering. Nytt tredekke som er lagt på terrassen kan midlertidig fjernes. Utbedring av fasader mot Tollbugata må vurderes nærmere. Fasade mot Tollbugata 1934/1966 ansees å ha verneverdi. Alt 1: For vellykket utbedring kan omfattende arbeid med ny diamantpuss bli nødvendig. Mulighet for å søke støtte fra antikvariske myndigheter dersom utbedring gjennomføres i samsvar med opprinnelig utførelse. Alt 2: Fasaden etterisoleres noe for eksempel 5 -8 cm og vinduer i fasaden flyttes ut til nytt fasadeliv. Etterisolering med mineralull etterisoleringssystem med pussete fasader. Diamantpuss reetableres. Dersom leverandør finner dette interessant, kan prosjektet bli del av et utviklingsarbeid der utvendig etterisolering m. puss-system i framtiden også kan omfatte diamantpussete fasader. Vårt prosjekt kan evt være behjelpelig med nettverksarbeid/ rådgivning for å få til en slik løsning. Ved utvendig etterisolering vil videre bevaring av betongfasadene kunne bli enklere. Når neste vedlikeholdsarbeider skal utføres for innvendige fasader mot gårdsrom bør utvendig etterisolering vurderes. Dette vil gi betydelig reduksjon i varmetap og investeringen kan bli lønnsom dersom den gjøres når man allikevel har behov for å utføre oppgraderings- og vedlikeholdsarbeider. Likeledes bør utvendig etterisolering av tak over nedre etasje under bakgård vurderes når tekking har nådd sin levetid. I 1 etg mot Tollbugata må vinduer restaureres. I tillegg kan innvendige varevinduer etableres for å minske varmetap og øke komfort for leietakere. Ved en rehabilitering av fasaden mot Tollbugata, som tar hensyn til fasadens arkitektoniske uttrykk og detaljering, vil bygget og utleiearealene øke sin verdi og attraktivitet. Kun klattvis utbedring av puss vil verken gi godt eller varig resultat.

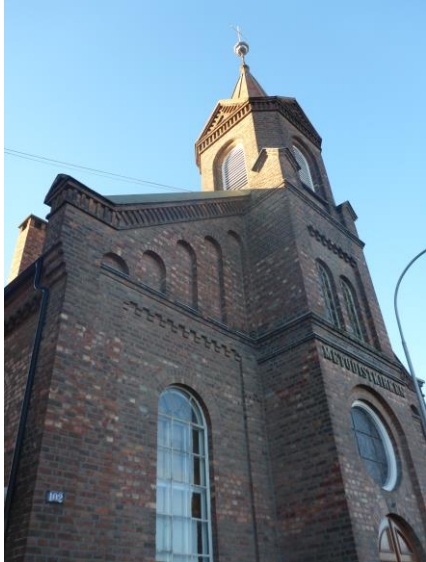
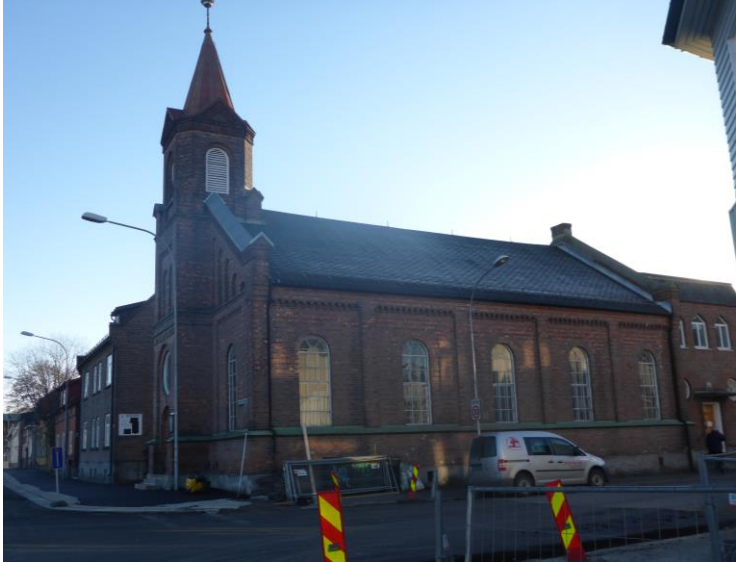
Tilstand: Kirken er ettersett og beslag og nedløp er fornyet senere år. Kjelleren er overraskende tørr til tross for at det ikke er grunnvannspumper her. Det er enkelte råtesoppkader i nordre del av golvbjelkene i nordøstre del av bygningen, dette er for øvrig nær nyere avløp. Det er spor etter enkelte vannskader med saltutslag, særlig ved SV hjørne av opprinnelig kirke. Taktekkingen er ca. 40 år (ble opplyst) og har lav restlevetid. Det kunne ikke observeres skader i tekkingen fra bakkenivå. Det er enkelte setningsskader i NØ del av bygningen inkludert tårnet. Disse skal ha oppstått i

Det bør utføres undersøkelser av råteskadene i bjelkene i kjeller med råtesopprøver og fuktmåling.

Tekking og tak børe undersøkes nærmere av hensyn til vannskader på fasade.

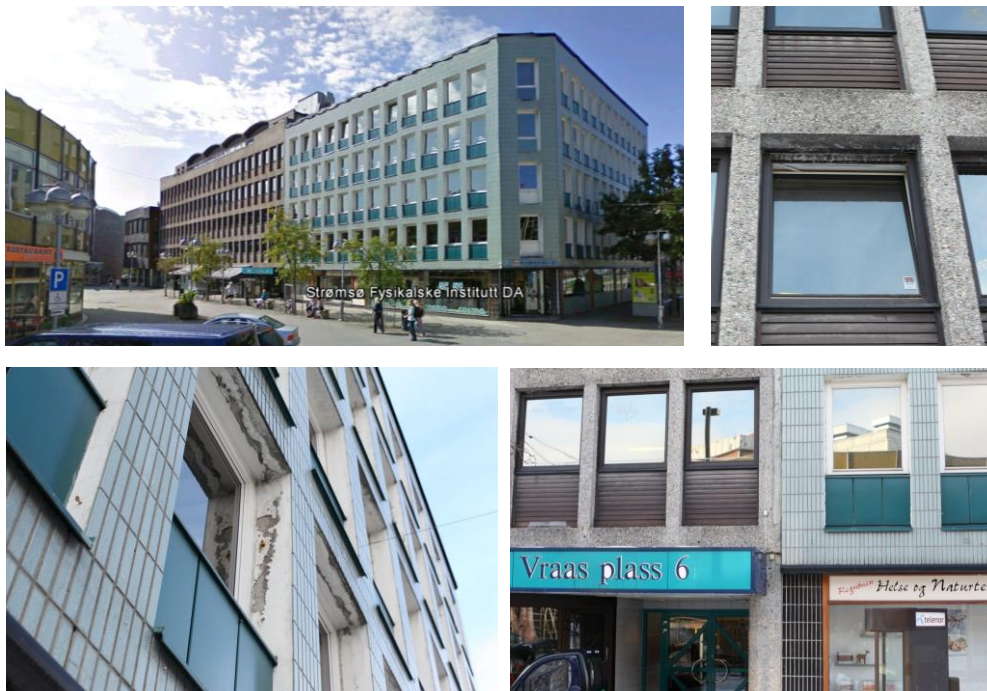
Det er betongskader med karbonisering i betong og korrosjon i armering i Halvor Vraas plass 6, mest i nordre bygning. Nærmere undersøkelser av betongskadene er påkrevd. Med blant annet måling av hvor karboniseringsfronten ligger (hvor langt er utviklingen kommet).

Det bør utføres en analyse av betongskadene med sikte på utbedring. Teamet her kan gi mer detaljert informasjon om hva en slik analyse består av og hvor omfattende den vil være.
