Klimaeffektiv rehabilitering Strømsø

Oppsummeringsrapport 2012-2013

KFJ
28.02.2014

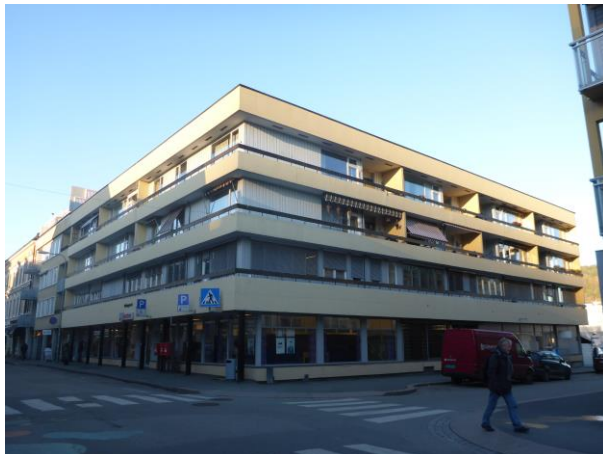
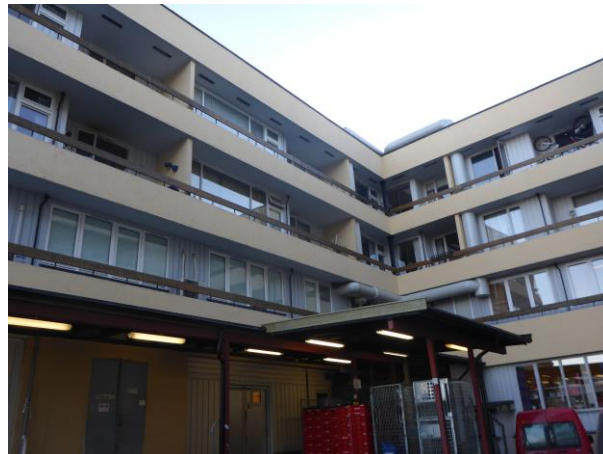
Adresse/Gnr/Bnr:	Tollbugata 13	Dato: 02.12.13. rev. 15.12.13	Sign.: ZS/ED Høyer Finseth
Eier:	Fevang Bolig- og næringsutleie, Hauges gate 24, 3019 Drammen		
Kontaktperson:	Bjarre E. Fevang	3227 4900	bjarre@fevang.no
Postadresse		Tollbugata 13	3044 DRAMMEN

Bygning egnet for utvendig etterisolering.
Flere-etasjer leilighetsbygg med næringslokaler.

Byggeteknisk er bygget hovedsakelig i god stand. Det ses ikke tegn til fukt eller andre vesentlige skader. I kjeller er montert et system med elektriske føringer for uttørking. Hvordan dette fungerer er ikke undersøkt. Papptekkingen er i OK stand og har enda noen års levetid..

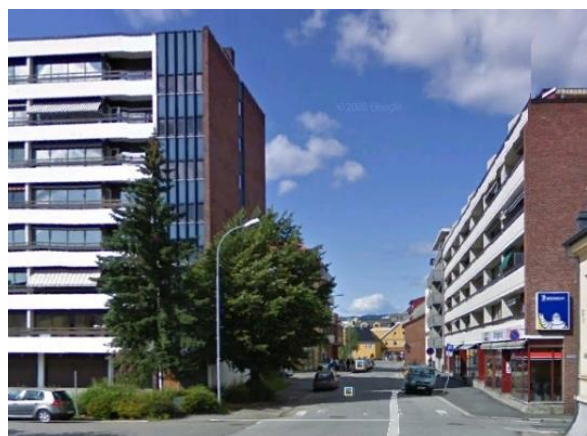
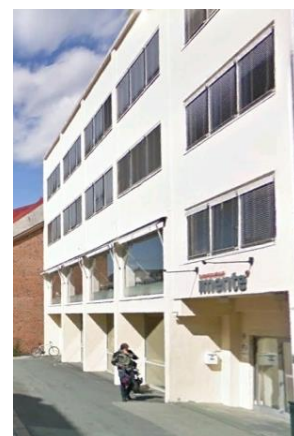
En del bygninger på Strømsø er betongkonstruksjoner med eksponert, uisolert betong i fasaden, typisk i form av dekker/skiver og vegger/skiller. Fasaden ellers er utfyllende veggfelt mellom betongkonstruksjonene. De utfyllende veggfeltene har oftest en stor vindusandel.

I tillegg er betongkonstruksjonene også kalde inne, noe som medfører risiko for kondensering av fuktig, varm inneluft på de kalde overflatene. Det kan bli muggsoppvekst på slike kalde flater.

Betong nedbrytes over tid ved karbonatisering av betongen og korrosjon av armeringsjernet. Er det synlig karbonatisering og korrosjon bør det foretas nærmere tilstandsanalyse. Av hensyn til konstruksjonenes bæring må slike skader utbedres.

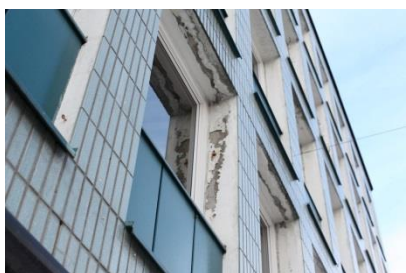
Torgeir Vraas plass 6

De fleste av bygningene med glass- og aluminiumsfasader på Strømsø har bærekonstruksjoner i betong. I bygninger med utfyllende fasadeelementer mellom betongkonstruksjoner er det risiko for skader i den eksponerte betongen. Dette er registrert på en del (typisk enda litt eldre) bygninger. Er det synlig karbonatisering og korrosjon bør det foretas nærmere tilstandsanalyse. En evt. utvendig isolering vil bidra til å beskytte veggene fra videre nedbryting. Vi understreker at evt.

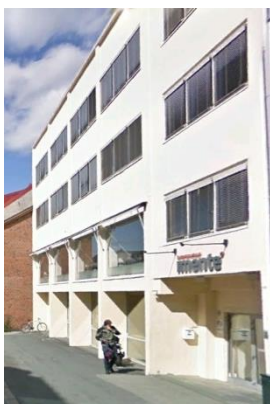
En del av de gamle funkisgårdene på Strømsø er betongkonstruksjoner med eksponert, uisolert betong i fasaden, ofte i form av dekker/skiver og vegger/skille. Fasaden ellers er utfyllende veggfelt mellom betongkonstruksjonene. De utfyllende veggfeltene har stor vindusandel. Andre av de gamle funkisgårdene har slette fasader uten synlig eksponert betong, men allikevel en tilsvarende konstruksjon under overflaten.

Betong nedbrytes over tid ved karbonatisering av betongen og korrosjon av armeringsjernet. Ved karbonatisering og korrosjon bør det foretas nærmere tilstandsanalyse. Av hensyn til konstruksjonenes bæring må slike skader utbedres.

En evt. utvendig isolering vil bidra til å beskytte veggen fra videre nedbryting. Vi understreker at eventuelle vernekrav kan begrense muligheten for utvendig etterisolering.
